Luxação intraprotética precoce de artroplastia total do quadril com implante de dupla mobilidade: Relato de caso

Early Intraprosthetic Dislocation of Total Hip

Arthroplasty with Double Mobility Implant: Case Report

Rev Bras Ortop 2024;59(3):e475–e478.

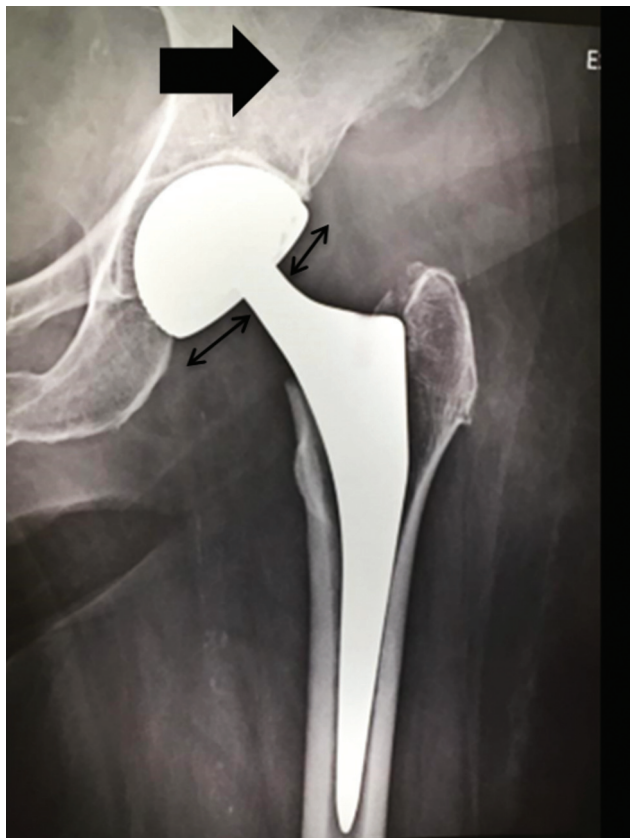
Fig. 4 Raio X 7 dias após a redução. A seta maior mostra o "sinal da bolha", o polietileno deslocado nas partes moles. As setas menores evidenciam a excentricidade da cabeça metálica na cúpula acetabular.

evidenciaram congruência entre a cabeça femoral e a cúpula acetabular, porém observa-se excentricidade da cabeça femoral na cúpula metálica acetabular (►Fig. 4). Observa-se também uma opacidade circular (sinal da bolha) superolateralmente. Uma tomografia computadorizada (TC) revela o componente de polietileno no aspecto posterossuperior do quadril (►Fig. 5).

No nosso caso, a paciente apresentou complicação após uma única tentativa de redução fechada, na qual a força da manobra resultou em deslocamento intraprotético do polietileno. Esta complicação ocorre quando o revestimento de polietileno encaixa na borda do componente acetabular, e a subsequente tração do membro resulta na dissociação da cabeça metálica do revestimento de polietileno, semelhante

Ao avaliar uma luxação após artroplastia de quadril, é necessário diferenciar uma prótese convencional de um implante de dupla mobilidade. A presença de crepitação ou ruído associada à solicitação do arco de movimento é sinal de contato direto entre a cabeça e a cúpula acetabular. Ao Raio X, deve-se atentar quanto à excentricidade da cabeça no componente acetabular. Deve-se observar também a possível presença de um halo radio opaco na região periarticular (“sinal da bolha”), que pode representar o polietileno luxado.

A redução desses pacientes deve ser realizada com anestesia geral ou bloqueio subaracnóideo, visando facilitar a redução. A manobra deve ser feita de forma cuidadosa e sem tração axial, para evitar ou atenuar o efeito “abridor de garrafa”. Em vez de aplicar tração axial direta, a rotação interna deve ser acoplada à tração axial, permitindo que o revestimento de polietileno se afaste do acetábulo, evitando a colisão do componente acetabular. A imagem fluoroscópica deve ser usada para guiar a manobra de redução. As radiografias de pós-redução devem ser cuidadosamente avaliadas quanto à excentricidade da cabeça femoral e a presença de um sinal de bolha. A luxação intraprotética requer intervenção cirúrgica, devendo ser aproveitada a anestesia para redução aberta e eventual troca de componentes. A TC pode ser solicitada em caso de dúvidas. A sugestão seria colocar um marcador metálico no polietileno, o qual facilitaria sua detecção nas radiografias.

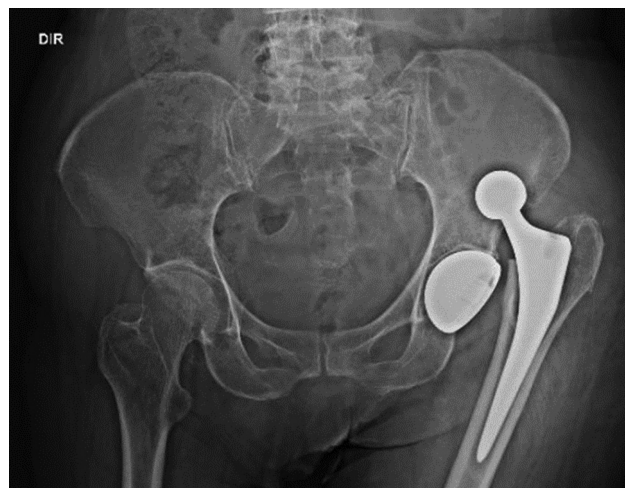
Fig. 3 Radiografia panorâmica da bacia evidenciando luxação pósterosuperior da prótese do quadril esquerdo.

No 18º dia pós-operatório, a paciente, após queda ao solo, foi atendida na emergência com queixa de dor no quadril esquerdo. Radiografias do quadril evidenciaram luxação posterossuperior da prótese (►Fig. 3).

A redução fechada foi realizada com sedação (propofol), utilizando a manobra de redução de Allis apud Waddell et al.⁶ e controle radiográfico. A paciente retornou ao ambulatório no 7º dia após a redução em bom estado geral, sem limitação funcional, queixando-se apenas de crepitação na região posterior do quadril esquerdo. As radiografias pós-redução
